Compte rendu visite du SNEP-FSU 33 au collège Philippe Madrelle de Marsas le 20/05/2022

Généralités :

L'objet de ce compte rendu est de dresser un bilan sur le fonctionnement des installations sportives dédiées à l'EPS et de l'UNSS. Il fait ainsi un état des lieux des points positifs et des points de préoccupations que nous avons relevé lors de notre visite et des échanges avec les collègues professeurs d'EPS.

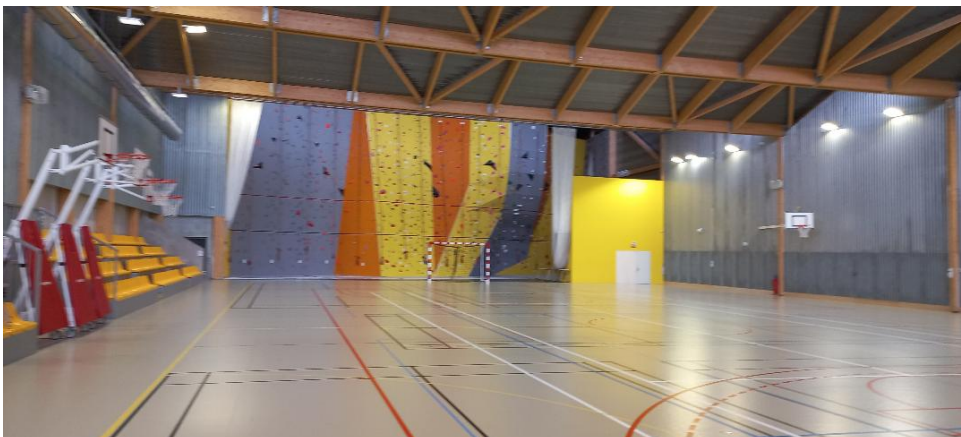
Le Gymnase, représentant une unité de travail

La taille du gymnase permet une polyvalence importante des APSA (Activités physiques sportives et artistiques). Il permet notamment de démultiplier des surfaces de jeu (min-hand, basket) pour permettre à un maximum d'élèves de s'engager. Il comprend une hauteur sous plafond très confortable, des paniers de basket mobiles, des marquages au sol qui permettent la mise en place de 7 terrains de badminton et 4 terrains de Volley-Ball. Les cages de Hand Ball

ainsi que les paniers de Basket semblent facilement manipulables pour permettre un usage par les élèves.

La luminosité des lieux semble elle aussi propice à de bonnes conditions de visibilité. L'éclairage plafond ainsi que les quelques entrées naturelles de lumière, les couleurs des surfaces, les tracés aux sols renvoient là aussi un confort visuel propice à la pratique de la discipline.

La qualité du sol, nous n'avons pas à notre connaissance les propriétés du sol. Il nous semble à première vue de bonne qualité, souple avec un amorti très favorable qui permet aux élèves de s'engager pleinement sans risque de blessures. Après une année de pratique il semble en très bon état de fonctionnement, il s'agira par la suite de mesurer son état d'usage après plusieurs années.

Le rideau de séparation avec le mur d'escalade permet de cloisonner les unités de travail. Malgré la présence de ce rideau, l'usage du mur et du gymnase sur des temps simultanés d'EPS semble ne pas être opportun pour deux classes d'élèves dans un temps de pratique simultané.

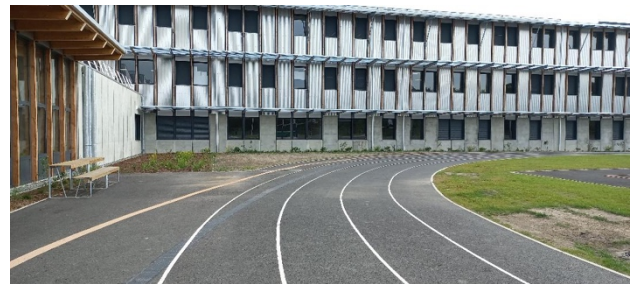
La piste d'accélération mesure 80 m sur 5 couloirs de course. Elle est accolée au plateau sportif. Elle présente un dégagement suffisant pour permettre une pratique sécuritaire du basket-ball sur le plateau et de l'athlétisme sur l'anneau ou sur la piste d'accélération. Malgré tout, la proximité de ces deux UE rend la probabilité d'interactions nombreuses entre deux classes pendant un cours d'EPS. L'autre problématique réside dans le fait que la ligne droite (proche bâtiment) n'a pas été pensée en amont. Du fait de l'arrivée de course au niveau du sautoir, la surface utile pour la course de vitesse n'est que de 50 m, le sautoir contraint la piste de vitesse car la zone de décélération utile (au moins 20m) oblige à prévoir une arrivée au moins 20 m avant le bac à sable.

De fait, les pratiques de la course de vitesse et du relais sont très impactées.

A cette piste d'accélération, un sautoir est présent en bout de ligne droite. Son emplacement nous interroge sur la possibilité de combiner à la fois la pratique de la course de vitesse et d'une activité de type saut en longueur dans cette zone.

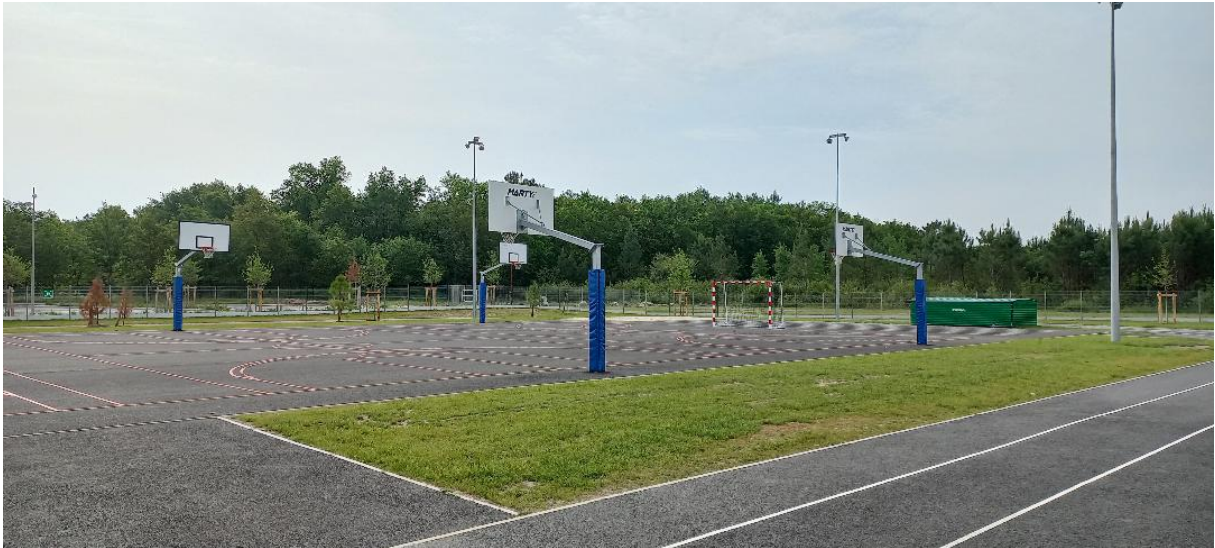
Le plateau sportif : représentant une unité de travail

Le plateau sportif est composé de deux terrains de basket-ball et d'un terrain de Handball.

La taille des terrains permet un usage pour l'ensemble des classes du collège. Les dimensions, les tracés au sol semblent convenir pour des classes de 6^{ème} à la 3^{ème}. Pour l'activité Handball, il semble cependant difficile d'envisager un engagement important des élèves sur cette activité car le sol du terrain peut être traumatisant lors des tirs aériens.
