# Compte rendu visite du SNEP-FSU 33 au collège J.Ellul Bordeaux le 07/06/2022

L'objet de ce compte rendu est de dresser un bilan sur le fonctionnement des installations sportives dédiées à l'EPS et à l'UNSS. Il fait ainsi un état des lieux des points positifs et des points de préoccupations que nous avons relevés lors de notre visite et des échanges avec les collègues professeurs d'EPS.

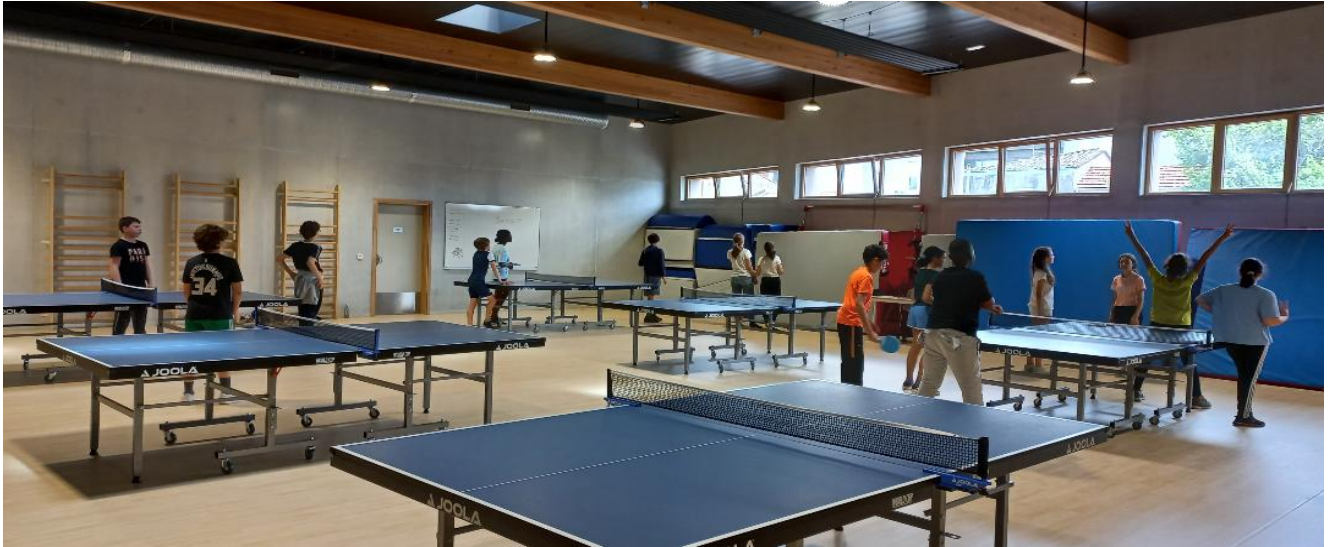
L'accès principal à cette salle se fait par une porte assez large qui permet aisément le passage d'un chariot de tapis ou d'un fauteuil roulant. Cette salle communique directement avec les deux vestiaires attitrés permettant un transit des élèves du couloir d'accès aux vestiaires puis des vestiaires à la salle évitant les flux d'élèves dans les couloirs. Point très apprécié qui facilite la gestion du groupe classe.

Dans cette salle, la luminosité, la température ambiante, l'acoustique sont très adaptés à la pratique de l'EPS. Cette salle permet entre autres les pratiques du tennis de tables (10 tables possibles), de la lutte ou de la boxe française et également des activités comme la danse, la gymnastique, l'acrosport ou les arts du cirque (même si la hauteur du plafond semble être une contrainte). Nous notons également un grand confort visuel, les huisseries, la qualité du sol, la luminosité. M.Bridenne nous confirme l'attrait des élèves pour cet espace très polyvalent et fonctionnel.

**Le local de stockage** pour cette salle mesure 20 m<sup>2</sup> approximativement, il absorbe une partie des tapis de gymnastique de la salle, les tables de tennis de table et le petit matériel nécessaire pour les activités. Nous constaterons par la suite qu'une partie des tapis de gymnastique restants sont rangés dans le local de rangement du gymnase, nous en déduisons que les 20 m<sup>2</sup> de cet espace semble insuffisant pour stocker l'intégralité des tapis de gymnastique.

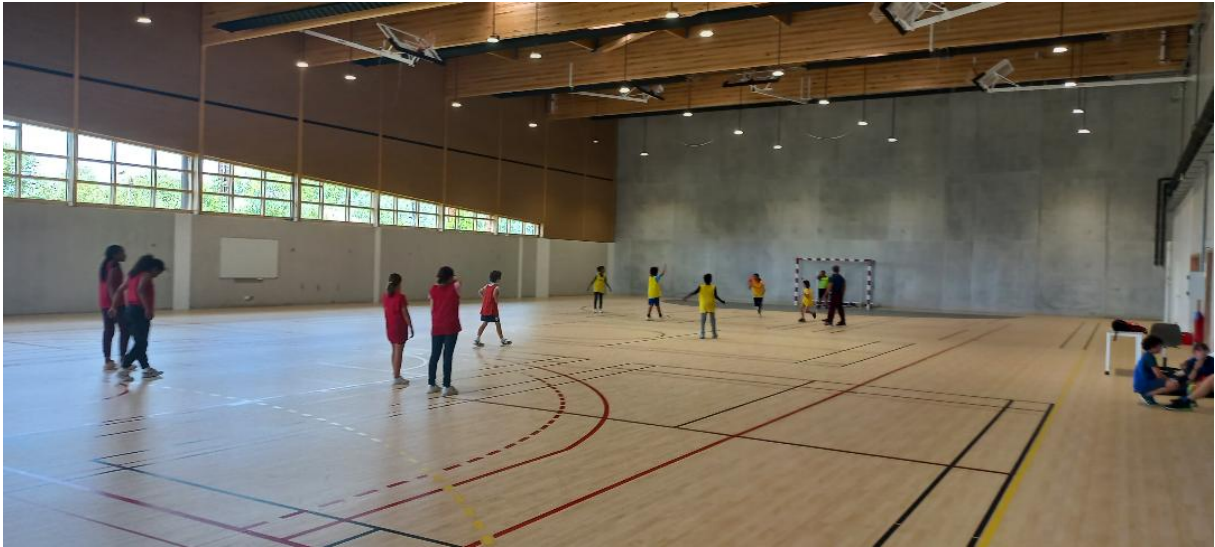
L'accès à cette salle se fait par deux portes, une côté couloir et l'autre par le bureau des professeurs d'EPS. Elle ne communique pas directement avec les vestiaires qui lui sont attitrés. Ce gymnase semble majoritairement utilisé pour les activités du CA4 : Hand-Ball et Basket-Ball.

Dès l'entrée dans le gymnase, le niveau sonore du cours d'EPS se déroulant sous nos yeux semble très favorable, l'acoustique des lieux semble donc répondre favorablement au bon déroulement d'un cours d'EPS.

**La luminosité** des lieux semble elle aussi propice à de bonnes conditions de visibilité. L'éclairage plafond ainsi que les entrées naturelles de lumière, les couleurs des surfaces, les tracés aux sols renvoient la aussi un confort visuel propice à la pratique de la discipline. Néanmoins, les entrées naturelles de lumière à certaines heures de la journée ainsi que l'éclairage plafond rendent difficiles la pratique d'activités comme le badminton. Cette problématique a fait l'objet d'une remontée auprès du conseil départemental.

**La qualité du sol** semble être également très favorable à l'EPS. En effet, le PVC 09 Tarkettsport Pureplay est souple et présente un amorti très favorable qui permet aux élèves de s'engager pleinement sans risque de blessures. Après une année de pratique, il semble en très bon état de fonctionnement et ne présente pas de signe de malfaçon ou d'usure prématurée.

Néanmoins il ressort un problème dans l'entretien de cette surface, le collège semble ne pas disposer de la bonne machine ou du bon produit pour éliminer toutes les traces d'usages. Cette problématique a fait également l'objet d'une remontée auprès du conseil départemental.

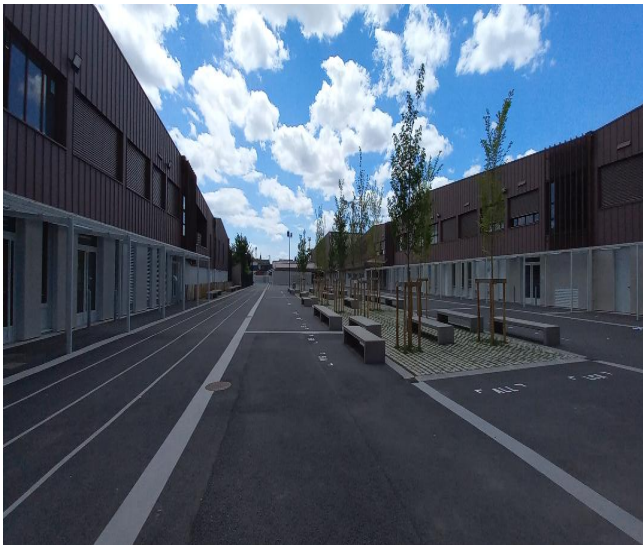
La piste d'accélération mesure 80 m sur 4 couloirs de courses. Elle est accolée à la cour de récréation ainsi qu'au plateau basket.

Cette piste semble ne pas être en adéquation avec la pratique de l'EPS pour plusieurs raisons :

- Le couloir n°1 est très proche des lignes de fond des terrains de basket et peut présenter un certain danger si une classe d'élèves pratique sur les terrains de basket.

- Le couloir n°4 est lui aussi trop

proche des poteaux extérieurs du bâtiment scolaire et peut lui aussi présenter un danger potentiel pour les élèves surtout lorsqu'ils sont lancés à pleine vitesse ou sur des activités de relais.

- Le revêtement en bitume est inadapté pour la pratique d'un athlétisme scolaire, les répétitions de courses lors d'un cours d'EPS peuvent présenter des traumatismes importants au niveau des articulations.

Nous notons également l'absence d'anneau athlétique permettant la pratique du demi-fond ou de la course en durée.
